Onderzoeksverslag

13 APRIL 2018 WONINGBRAND
PASTOOR JANSENSTRAAT 11
TE WEESP

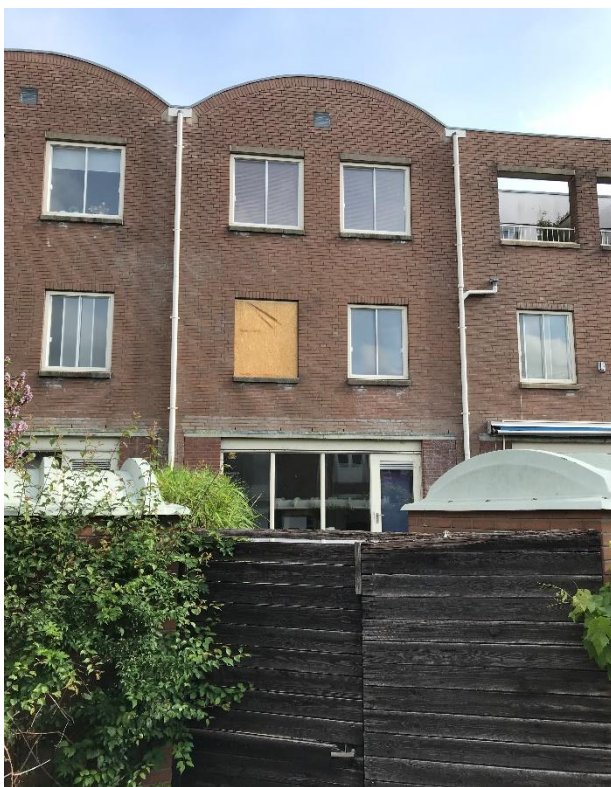
Foto 2: foto achterzijde Pastoor Jansenstraat 11

Bij aankomst op het brandadres wordt de eenheid geconfronteerd met zwart beslagen ramen. Aan de achterzijde blijkt er een raam gesprongen te zijn. Er is echter geen vuur zichtbaar. De eenheid weet niet of er nog iemand in het pand aanwezig is. De melders weten dit niet zeker, maar gaan er vanuit dat er niemand meer is. De eerst aankomende eenheid besluit om het pand te betreden en past hierbij de offensieve binnenaanval toe.
