Inspectie Justitie en Veiligheid
Ministerie van Justitie en Veiligheid

Bluswatervoorziening brand Sint Urbanuskerk Amstelveen

Rapport

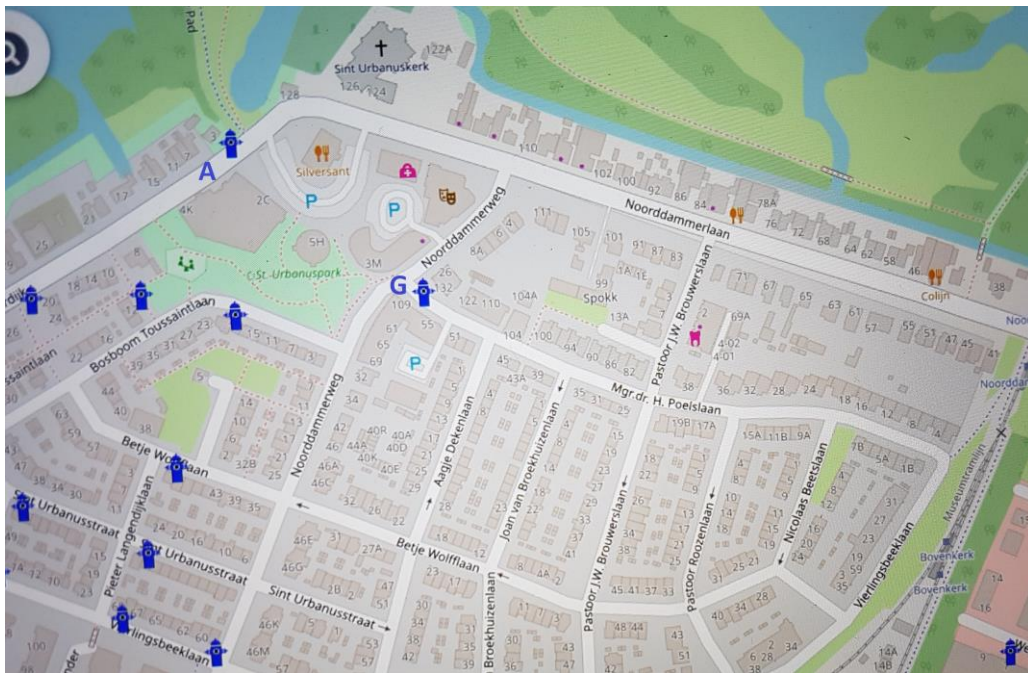
Afbeelding 6. Informatie vanuit LiveOP, zoals deze ten tijde van het incident beschikbaar was. De blauwe tekenjes stellen ondergrondse brandkranten voor, waarbij alleen brandkranten A en G op LiveOP zijn weergegeven.

Voor de tweede tankautospuiter geldt dat de manschappen veel moeite hebben om een werkende brandkraan te vinden; de ondergrondse brandkraan ter hoogte van nummer 119 is onvindbaar. Bij het zoeken naar een andere brandkraan ondervinden zij eveneens grote moeilijkheden, waarbij zij gebruik maken van LiveOP, een informatiesysteem dat in elke tankautospuiter van Brandweer Amsterdam-Amstelland ter beschikking is. Het systeem geeft de volgende locaties van de brandkranten weer:

Omdat LiveOP onvoldoende informatie over de brandkranen rondom de kerk bevat en de weergegeven brandkranen in eerste instantie te ver van de kerk liggen, maken de manschappen vervolgens gebruik van het 'oude' brandkranenboek (zie afbeelding 7).

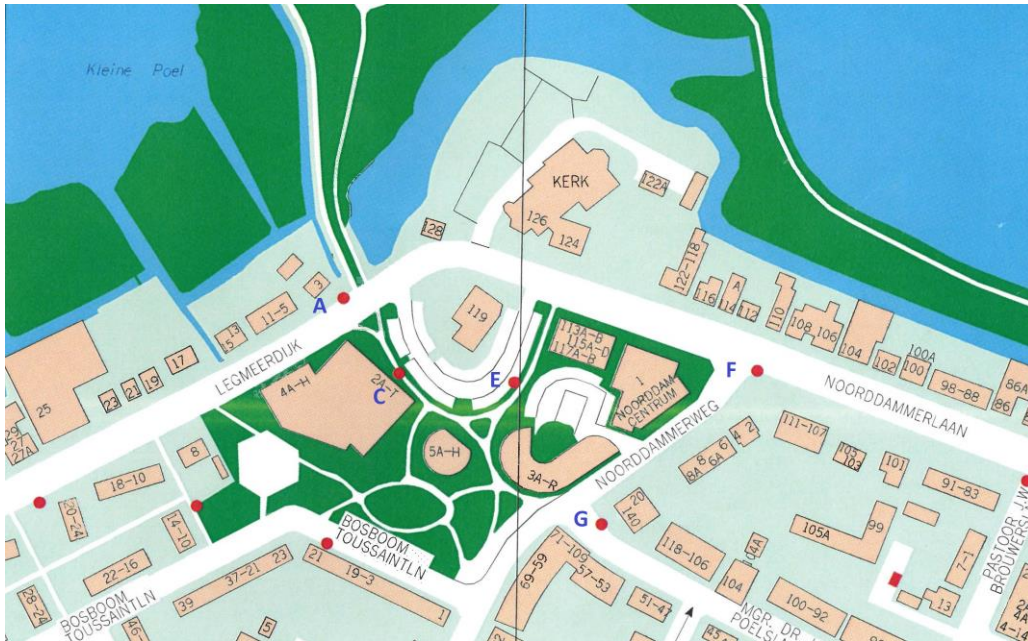
Afbeelding 7. Informatie uit het brandkranenboek van de tweede tankautospuiter, update juni 2011. De rode puntje geven de ondergrondse brandkranen weer.

Het brandkranenboek geeft meer locaties van brandkranen weer (vijf van de zeven). Als de brandweer vervolgens gebruik wil maken van deze brandkranen ondervinden de manschappen de volgende problemen:

Legmeerdijk – Zwarte pad, aan de noordzijde van de Legmeerdijk, maar deze is zeer moeilijk bereikbaar door begroeiing en blijkt vervolgens defect. Door lekkage bij de brandkraan geeft deze nauwelijks druk wat resulteert in een minimale opbrengst.

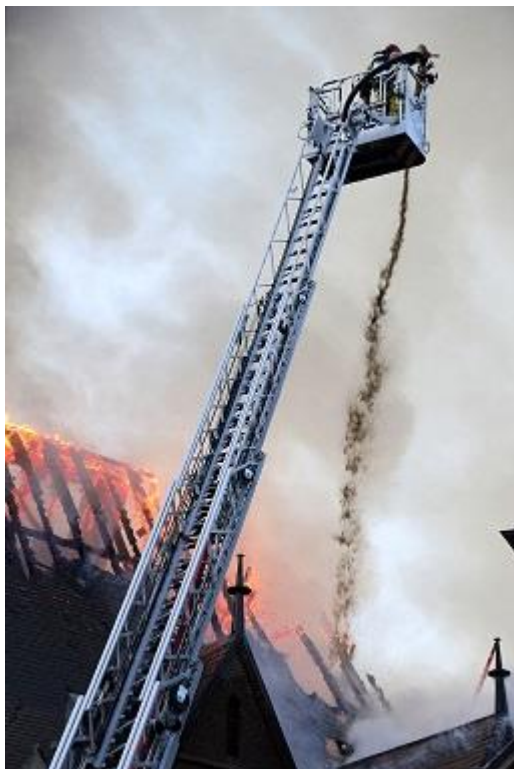
Afbeelding 8. 19.53 uur. Modder uit de torenstraal.

Een tweede poging water te winnen op open water mislukt eveneens. Bij het voeden van een redvoertuig wordt er alleen modder opgepompt.

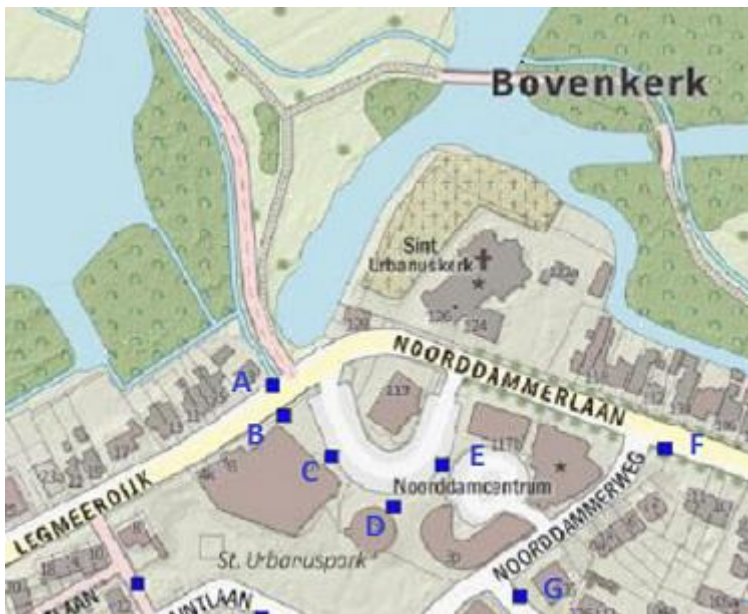
Afbeelding 9. Primaire bluswatervoorziening rondom de Sint Urbanuskerk

De gemeente Amstelveen heeft naar aanleiding van de meldingen van door de brandweer over geconstateerde gebreken geen actie ondernomen. Defecten aan de brandkranen zijn niet doorgegeven aan Waternet en de overgroeiing en onderstrating zijn niet doorgegeven aan de afdeling wijkbeheer van de gemeente zelf. Als gevolg daarvan is de brandweer tijdens de brand geconfronteerd met onvindbare en niet-werkende brandkranen.
